## التقنيات الحديثة وتحديات الحفاظ على القيمة التاريخية للمباني القديمة في مدينة درنة (حالة الدراسة: قصر الملك إدريس بعد فيضان دانيال)

أمانى محمد الخرم<sup>1</sup>

## Modern Technologies and the Challenges of Preserving the Historical Value of Old Buildings in Derna: A Case Study of King Idris Palace after Storm Daniel

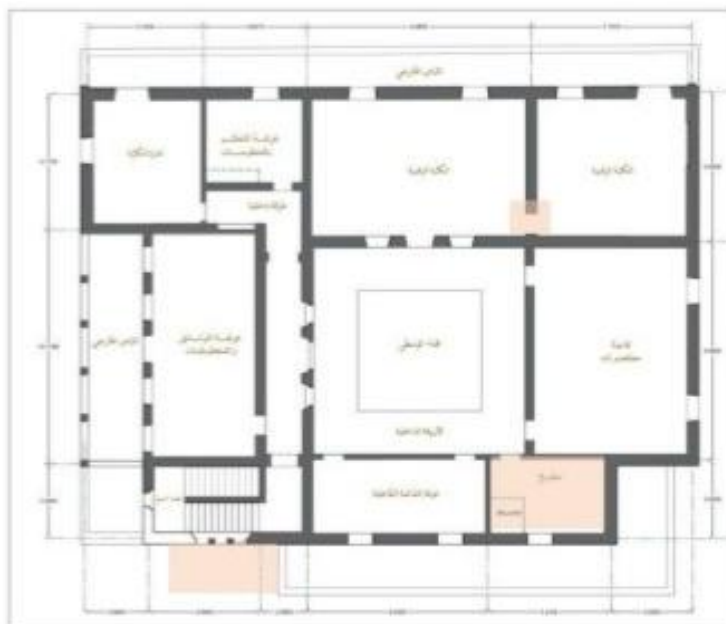
الشكل (4) مخطط الطابق الأول قبل صيانة صندوق الإعمار (المصدر: إعداد الباحثة)

جدول (2) مقارنة للعناصر المضافة في المخطط (الطابق الأول) بعد صيانة صندوق الإعمار

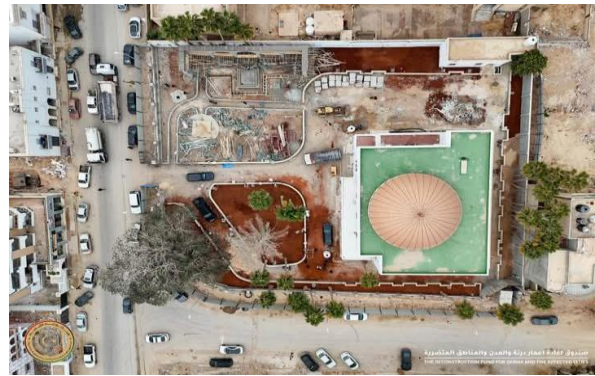
الشكل (5) يوضح الشكل العام لموقع القصر (المصدر: صندوق إعادة إعمار درنه، فيسبوك، 2023)

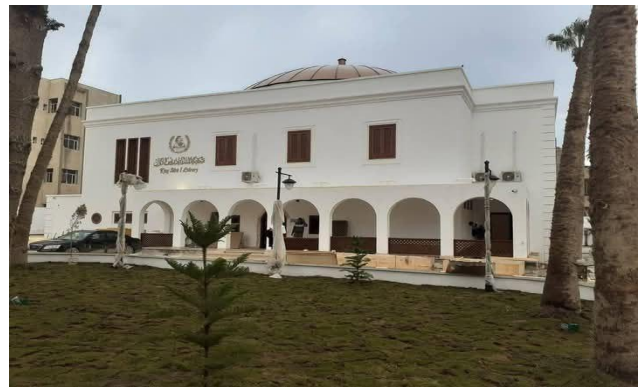
الشكل (6) يوضح المدخل الرئيسي للقصر (المصدر: صندوق إعادة إعمار درنه، فيسبوك، 2023)

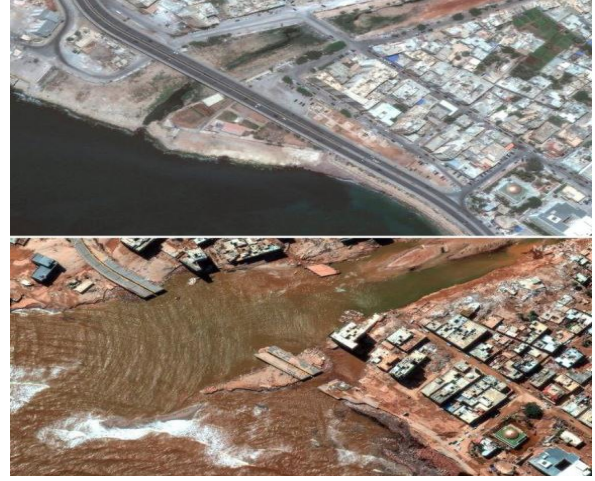
الشكل (7) يوضح الأضرار الجسيمة التي خلفها دانيال

تمثلت أبرز مظاهر الضرر في الانهدامات الهيكلية الناتجة عن السيول الطينية العنيفة التي أعقبت انهيار السدين، بينما أصيب قصر الملك إدريس بأضرار هيكلية وجزئية، أما بقية المباني التقليدية المشيدة من الحجر أو الطوب غير المسلح لم تصمد أمام قوة الجريان، مما أدى إلى تصدعات خطيرة أو انهيارات كاملة لها.

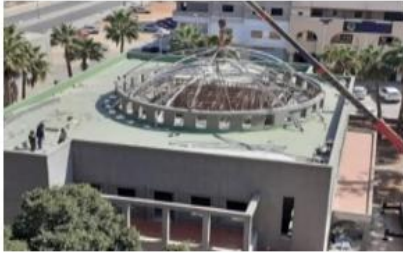
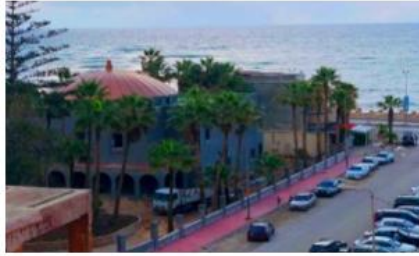
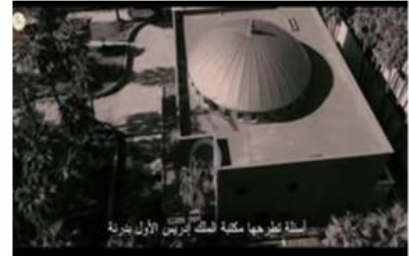
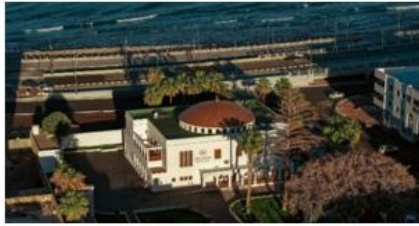
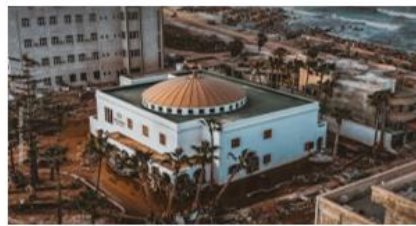
الشكل (8) يوضح التطور المرحلي لمكتبة الملك إدريس عبر السنين - (المصدر: أرشيفات درنة)

تحول قصر الزهور في مدينة درنة عبر العقود من مقر إقامة ملكي فاخر إلى صرح ثقافي، وصولاً إلى مرحلة إعادة الإعمار الحالية بعد الكوارث الطبيعية، إليك تسلسل تطوره التاريخي:

- مرحلة الصمود (2023): تعرض القصر لأضرار جسيمة نتيجة إعصار "دانيال" والفيضانات التي ضربت المدينة في سبتمبر 2023، مما أدى إلى تضرر بنيته التحتية وفقدان أجزاء من مقتنيات المكتبة.
- الوضع الحالي (2024 - 2026): يخضع القصر الآن لعملية ترميم شاملة ضمن خطة "صندوق إعادة إعمار درنة"، حيث تهدف الأعمال إلى استعادة واجهته التاريخية وترميمه من الداخل ليعود كمعلم ثقافي ورمز لهوية المدينة.

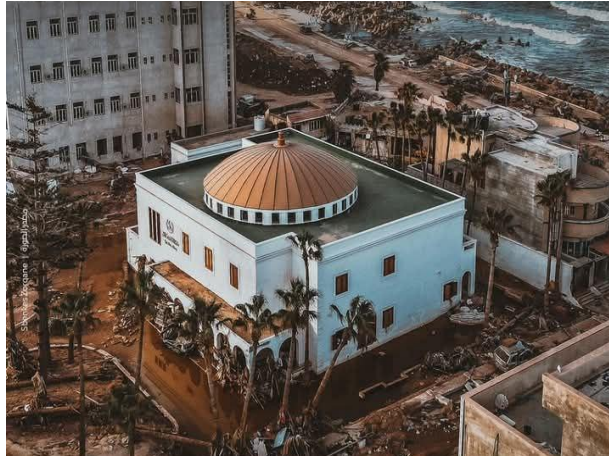
الشكل (9) يوضح القصر بعد فيضان دانيال

كان من المقرر إعادة افتتاح القصر في ديسمبر 2024 م، بعد أعمال ترميم جزئية، إلا أن فيضانات دانيال المدمرة التي ضربت مدينة درنة في سبتمبر 2023 م، تسببت في أضرار جسيمة، حيث طالت الأضرار أجزاء كبيرة من بنيته، كتدمير الحديقة والصور والبوابة بالكامل والبنية التحتية، كما تأثرت العديد من المحتويات الداخلية، كالآثار والكتب وغيرها. وعلى إثر ذلك، تدخل صندوق إعادة إعمار مدينة درنة وقام بإعادة صياغة شاملة للمبنى، شملت أعمال تدعيم إنشائي، وتجديد للواجهات، وإعادة تقسيم بعض الفضاءات الداخلية بما يتلاءم مع متطلبات الاستخدام المعاصر.

وعلى الرغم من الجهود المبذولة في إعادة تأهيله، فإن هذه الصياغة الجديدة أثرت بشكل واضح على بعض التفاصيل الأصلية، سواء من حيث المواد المستخدمة، أو من حيث التنظيم الفراغي الداخلي

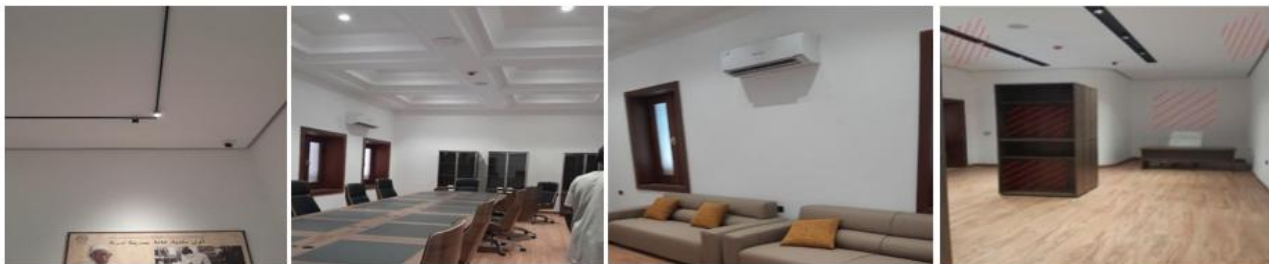
الشكل (10) يوضح نماذج للعناصر المعمارية والتقنية داخل المبنى

ركز التحليل على ثلاثة محاور رئيسية: المنظومة الكهربائية والإضاءة، منظومة التكييف، والتصميم الداخلي والأثاث. أظهر تحليل الإضاءة الحاجة إلى تحسين توزيع وحدات الإنارة بما يتناسب مع وظيفة كل فراغ، وتحقيق التوازن بين مستويات الإضاءة المطلوبة وبين إبراز العناصر المعمارية.

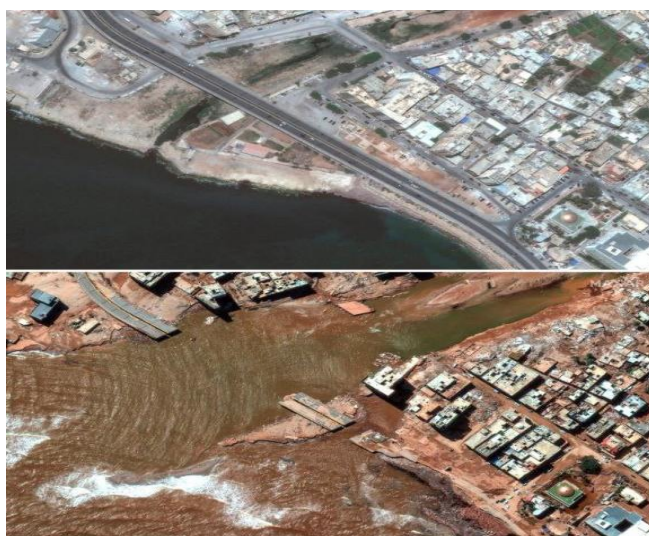
الشكل (11) يوضح الأضرار الجسيمة التي خلفها دانيا (المصدر: العربية - (2023) - صورة قمار صناعية)

تمثلت أبرز مظاهر الضرر في الانهارات الهيكلية الناتجة عن السيول الطينية العنيفة التي أعقبت انهيار السدين، بينما أصيب قصر الملك إدريس بأضرار هيكلية وجزئية، أما بقية المباني التقليدية المشيدة من الحجر أو الطوب غير المسلح لم تصمد أمام قوة الجريان، مما أدى إلى تصدعات خطيرة أو انهيارات كاملة لها.

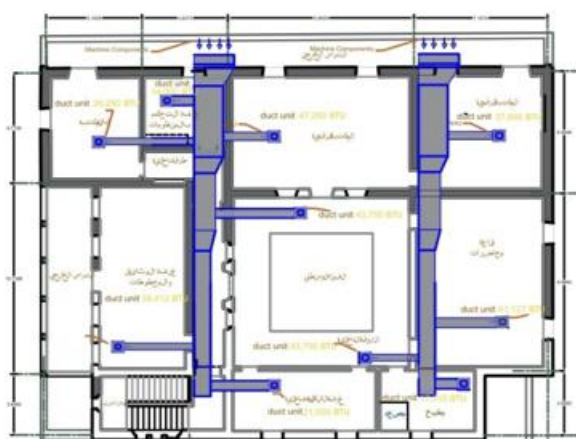
الشكل (19) يوضح التكييف في الطابق الأول

تم إعداد المخطط المقترح للطابق الأرضي والأول بما يتناسب مع طبيعة الاستخدام والأحمال الحرارية الخاصة بكل فراغ، ويعمل النظام أيضًا بتقنية المضخة الحرارية (Heat Pump) لتوفير التبريد والتدفئة بكفاءة عالية، مع الحفاظ على الشكل العام، والمعالجات المعمارية الأصلية للمبنى.

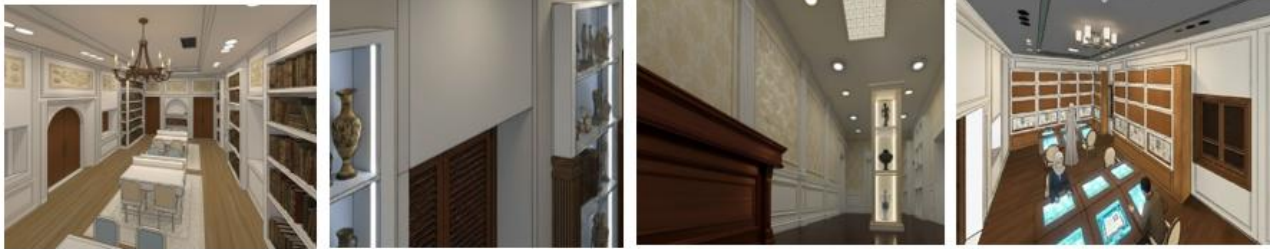
الشكل (24) يوضح نماذج مقترح تطبيق الكهرباء التقني والتكييف المخفي والتصميم الداخلي (المصدر: (إعداد الباحثة) والفكرة الأساسية هنا هي استخدام خامات وألوان وأثاث يتوافق مع الطابع التاريخي، مع دمج التقنيات الحديثة بصورة غير طاغية بصرياً.

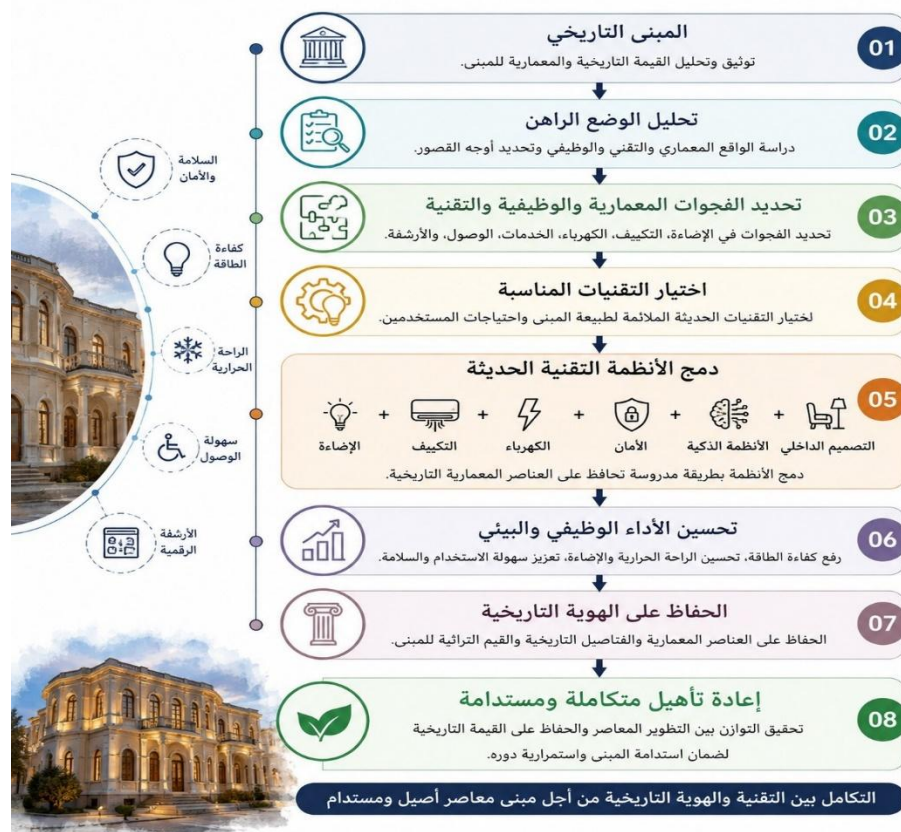
شكل (25): الإطار التطبيقي المقترح لإعادة تأهيل المبنى التاريخي من خلال دمج التقنيات الحديثة مع الحفاظ على الهوية التاريخية.

وبناءً على ذلك، يقوم الإطار التطبيقي النهائي على تسلسل مترابط يبدأ بـ تحليل المبنى وتوثيقه، ثم تحديد الفجوات، ثم اختيار التقنيات المناسبة، ثم دمجها معمارياً ووظيفياً، ثم تقييم أثرها على الأداء الوظيفي والبيئي والقيمة التاريخية.
